مأوى للاجئين القادمين إلى اليونان، ٥١٠٢-٧١٠٢

جون ف. وين

تجاوزت أعداد الأفواج الهائلة القادمة إلى اليونان منذ عام ٢٠١٥ العرض المتاح للمأوى المقبولة تجاوزاً كبيراً. وما زالت محاولات تقديم الحلول مستمرة.

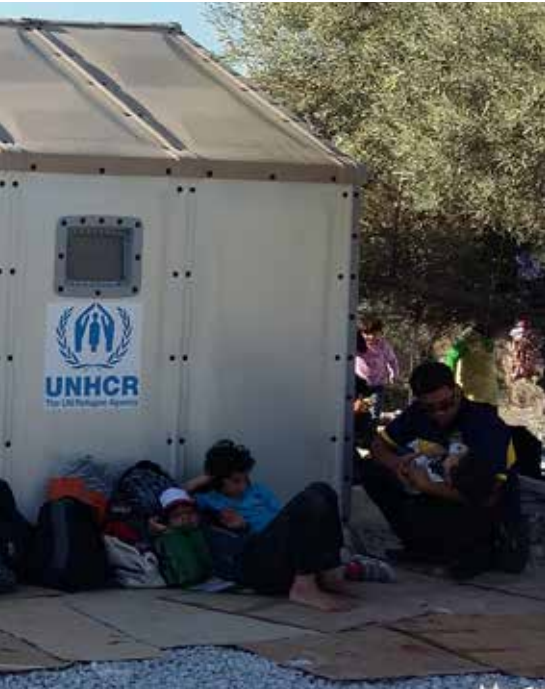
وحدة إسكان للاجئين، كاري تيب، لبسوس، اليونان

وبالإضافة إلى عدد الخيام العائلية المحدود التي تمثّل العمود الفقري للاستجابة العالمية في توفير المأوى في حالات الطوارئ، نصّب ما يزيد على ٣٠٠ وحدة سكنية للاجئين في لبسوس وأثبتت فعاليتها كمأوى مؤقتة أو كمساحات يمكن استخدامها لدعم الخدمات في كثير من النقاط الساخنة، مثل مركز موريا للتسجيل وموقع كارا تيب الفائض باللاجئين. فالوحدات السكنية للاجئين عبارة عن مجموعات مُسبّقة التجهيز ومكونة من عدة عناصر أساسية بما فيها إطار من الصلب خفيف الوزن، وأسقف، وألواح جدران، وأبواب، ونوافذ، وأغطية للسقف، ونظام لطاقة الشمسية (مصباح وشاحن للهاتف) ونظام مبتكر
