Alojamiento para los refugiados que llegan a Grecia, 2015-2017

John F Wain

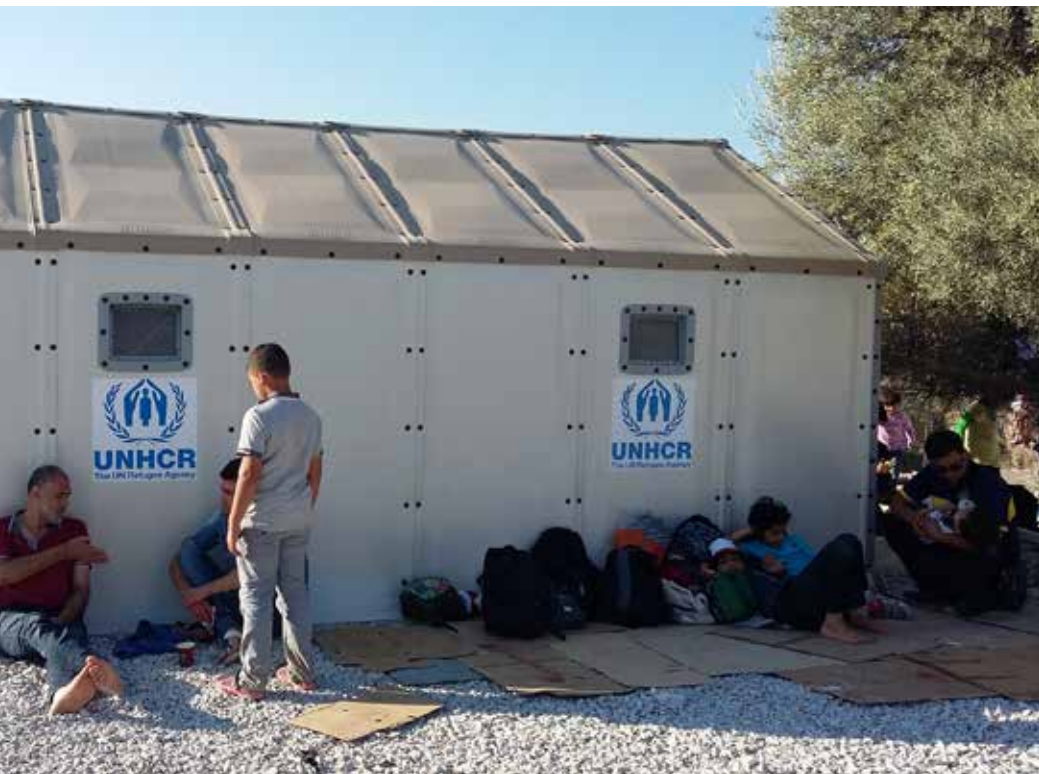
Unidad de Vivienda para Refugiados, Kare Tepe, Lesbos, Grecia.

Además de una cantidad limitada de tiendas familiares estándar, que son la columna vertebral de la respuesta de alojamiento de emergencia mundial, se instalaron más de 300 unidades de vivienda para refugiados (RHU, por sus siglas en inglés) en Lesbos y resultaron muy efectivas como alojamiento temporal o como espacio de apoyo de servicios en los distintos puntos de llegada, el centro de registro de Moria y un emplazamiento abarrotado en Kara Tepe. La RHU es un kit preempaquetado, compuesto de varios elementos básicos que incluyen un marco de acero ligero, paneles para el techo y las paredes, una puerta y ventanas, revestimiento para el suelo, un sistema de energía solar (lámpara y cargador de teléfono) y un innovador

sistema de anclaje. La utilización suele acompañarse con una capacitación en el lugar.

Las RHU son esencialmente alojamientos de emergencia que utilizan, en la mayoría de los casos, las personas en tránsito, por lo que la propiedad y una sensación de hogar, aunque sea temporal, por desgracia, estuvieron ausentes. Esto hizo que los alojamientos se utilizaran mucho y que se los maltratara. La frustración comprensible que sintieron las personas en movimiento debido a retrasos burocráticos frecuentes y procedimientos poco claros contribuyeron al desgaste de los alojamientos. Fue necesario desarrollar listas de comprobación detalladas para su cuidado y mantenimiento, mejorar las modificaciones en el diseño y crear un paquete integral de repuestos para mantener las unidades RHU en funcionamiento y en buenas condiciones.
